## 勞工進行外出採買作業發生工作場所內交通事故災害致死

一、行業分類：自然及工程科學研究發展服務業(7210)。

二、災害類型：工作場所內交通事故(23)

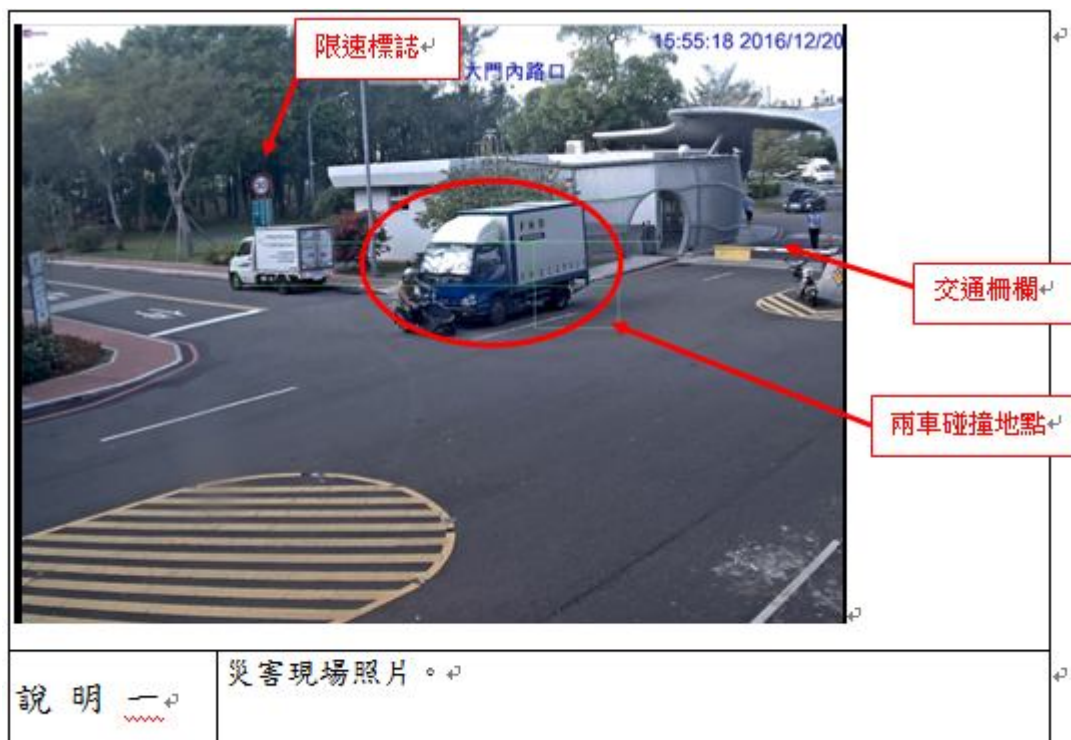
## 八、現場示意圖或照片：

依據財團法人○○研究院主任黃○○所稱略以：「105 年 12 月 20 日 15 時 55 分許，事發當日勞工涂○○因受主管指派，外出採買實驗所需材料，騎乘機車從本院○○館前方道路往○○門方向前進，騎乘至○○門內側 T 型路口時，被從○○門外側駛入之貨車撞倒，造成機車側翻卡入貨車車頭保險桿下方，涂○○從機車上側向翻滾後倒於貨車前方，事發後由守衛人員通報 119，同日 16 時 4 分許救護車到達現場，隨後救護車將涂○○送往○○醫院急診，再於同日 18 時許轉至◎◎醫院，後於 105 年 12 月 21 日 13 時 49 分許經手術治療後仍不治死亡。」。

綜合研判 105 年 12 月 20 日 15 時 55 分許，罹災者涂○○因受上級主管指派，執行外出採買作業，騎乘私人機車，從財團法人○○研究院○○館前方道路往○○門方向前進，行經○○門內側之 T 型路口時，因該 T 型路口屬有車輛出入且有導致交通事故之虞之工作場所，該場所所設置號誌、標示或柵欄等設施，尚不足以警告防止交通事故時，未置交通引導人員，故罹災者涂○○於前述 T 型路口處，被從○○門外側駛入之貨車撞倒，送醫急救後，因身體擦挫傷、頭部急性硬腦膜下出血、腦挫傷出血，引發中樞神經性休克而死亡。

不安全狀況：對於有車輛出入且有導致交通事故之虞之工作場所，所設置號誌、標示或柵欄等設施，尚不足以警告防止交通事故時，未置交通引導人員。

- (一) 雇主對於有車輛出入、…或有導致交通事故之虞之工作場所，應依下列規定設置適當交通號誌、標示或柵欄：一、…。八、設置號誌、標示或柵欄等設施，尚不足以警告防止交通事故時，應置交通引導人員。(職業安全衛生設施規則第 21 條之 1 第 1 項第 8 款暨職業安全衛生法第 6 條第 1 項)
- (二) 雇主應依其事業單位之規模、性質，訂定職業安全衛生管理計畫，要求各級主管及負責指揮、監督之有關人員執行；…。(職業安全衛生管理辦法第 12 條之 1 第 1 項暨職業安全衛生法第 23 條第 1 項)
